Ventilation i biler

Bjørn Kvisgaard

Måling af lækage i biler

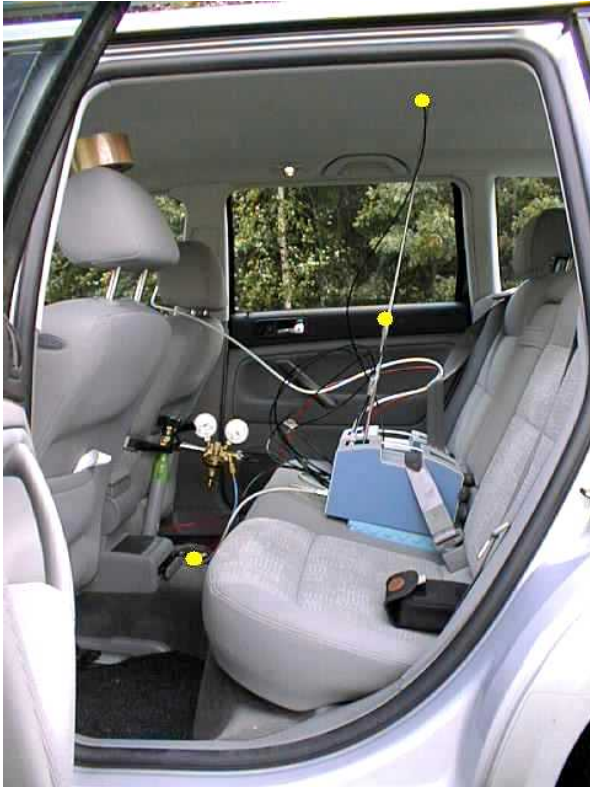
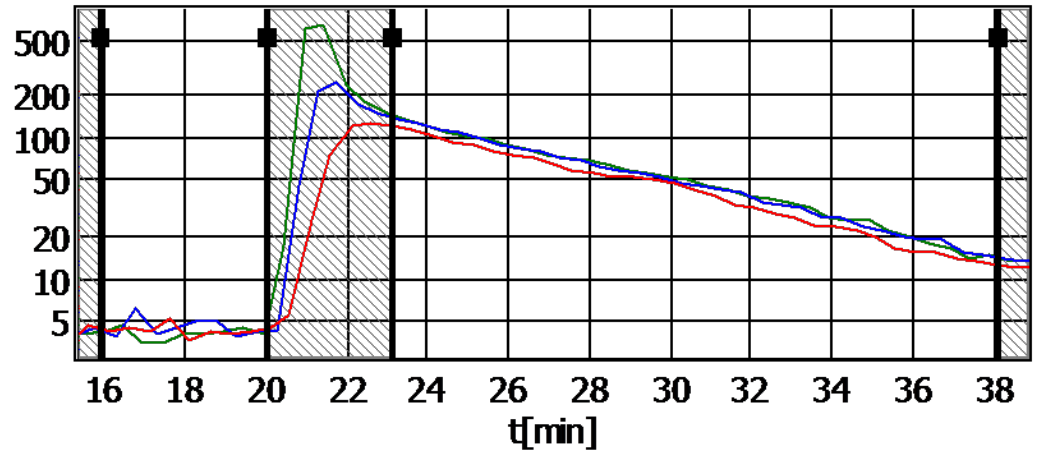
Airchange=10.6 1/h

— N20(1) of Vvo TriGas [ppm]

— N20(2) of Vvo TriGas [ppm]

— N20(3) of Vvo TriGas [ppm]

25 m³h

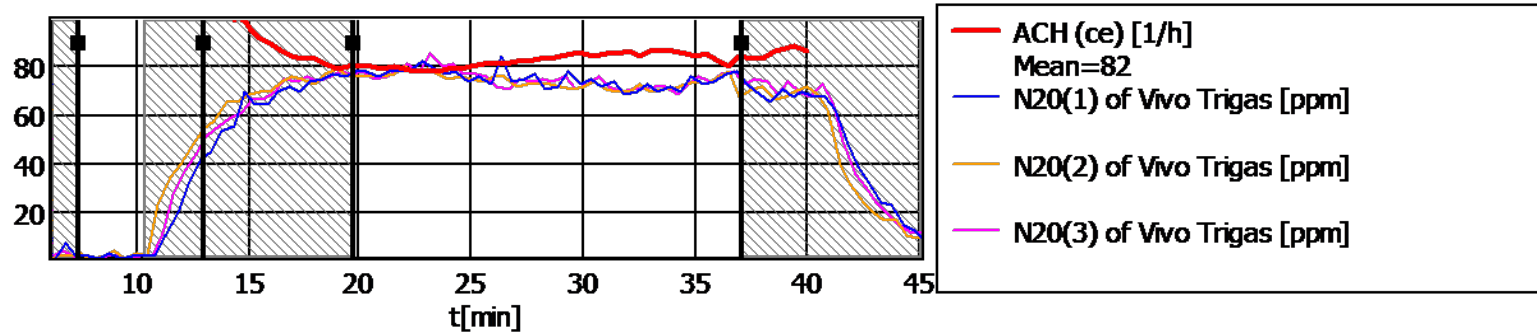
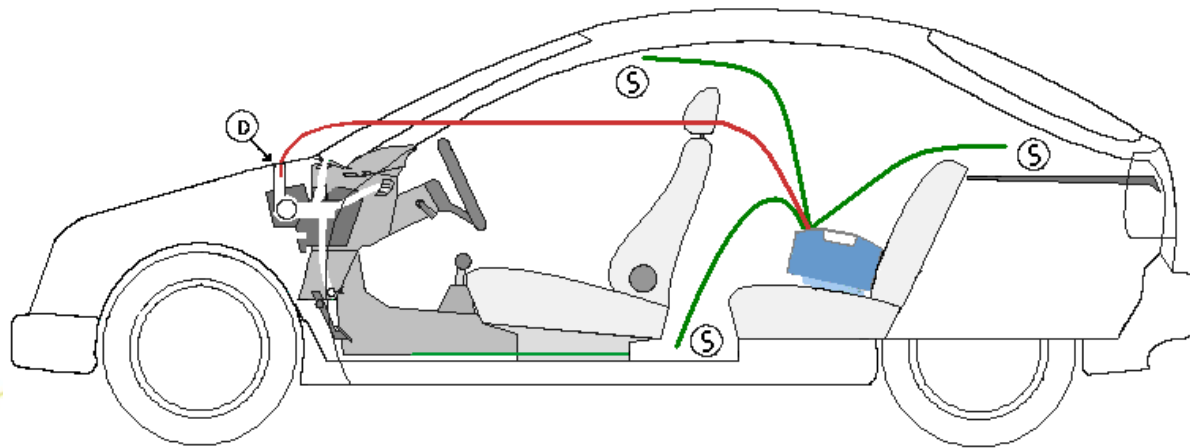
Bykørsel i Honda Civi med 5 personer og køling

Ventilation normalt

200 m³/h
